TEMPÊTES DE L'HIVER 2013-2014
SUR LE LITTORAL AQUITAIN

RETOUR D'EXPÉRIENCE ET PRISE EN COMPTE
DANS LES STRATÉGIES DE GESTION DE LA
BANDE CÔTIÈRE

Rapport d'étude

AVRIL / 2018

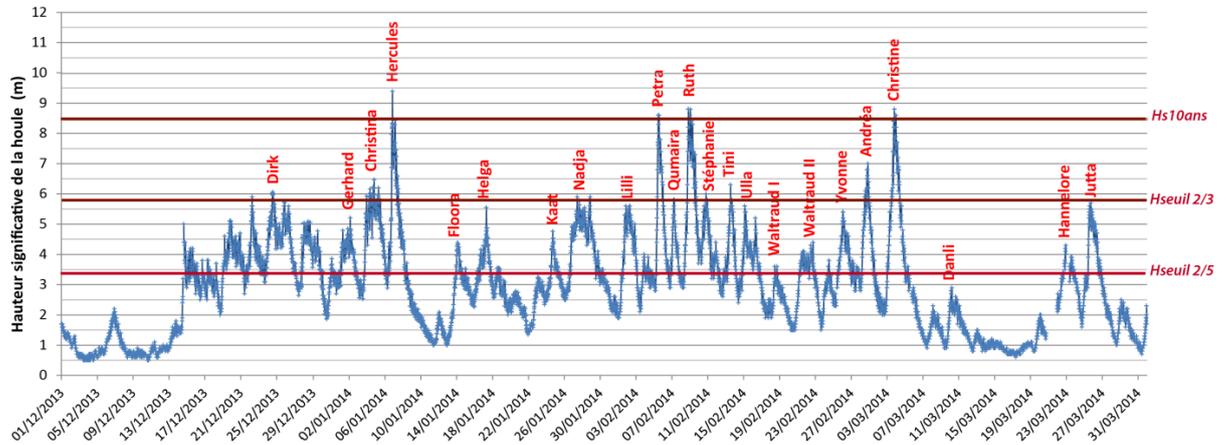
Figure 2. Hauteur significative des vagues durant l'hiver 2013/2014 enregistrée à la bouée Cap-Ferret. Le nom des dépressions correspondant au pic de Hs est rajouté en rouge. Les seuils Hs 10ans, 2/3 de Hs 10ans et 2/5 de Hs 10 ans sont matérialisés par des lignes horizontales rouges (source : OC / Candhis, 2014).

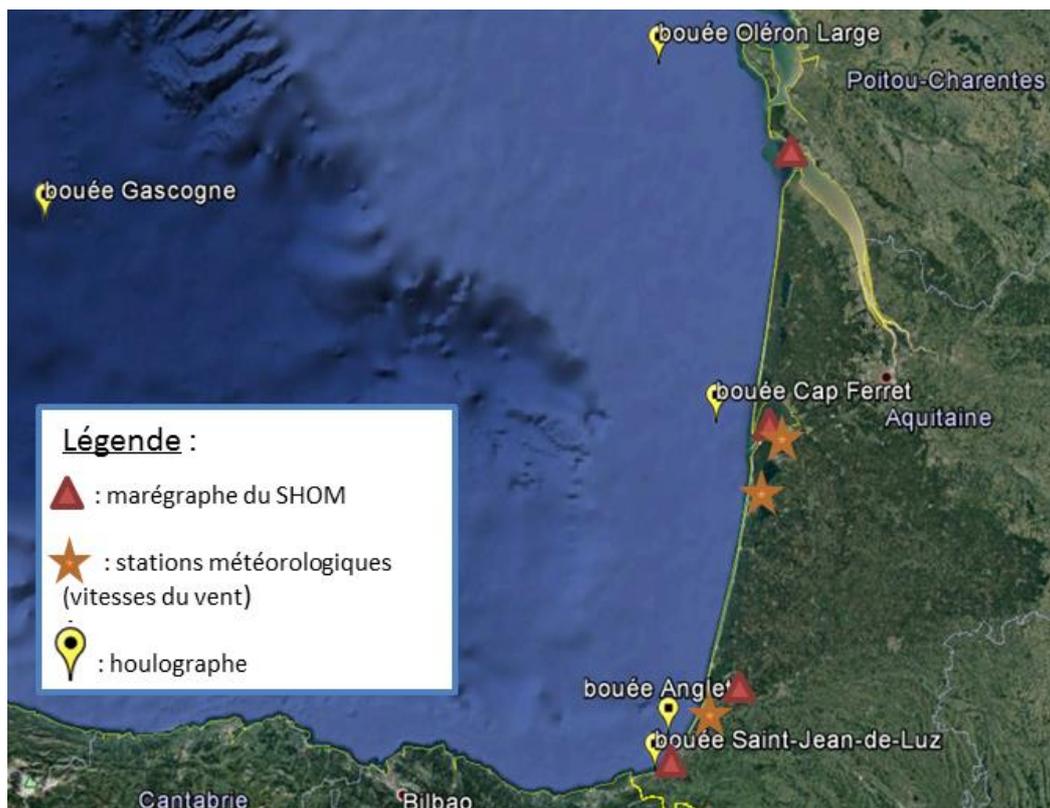
Figure 4. Localisation des houlographes dans le secteur d'étude.

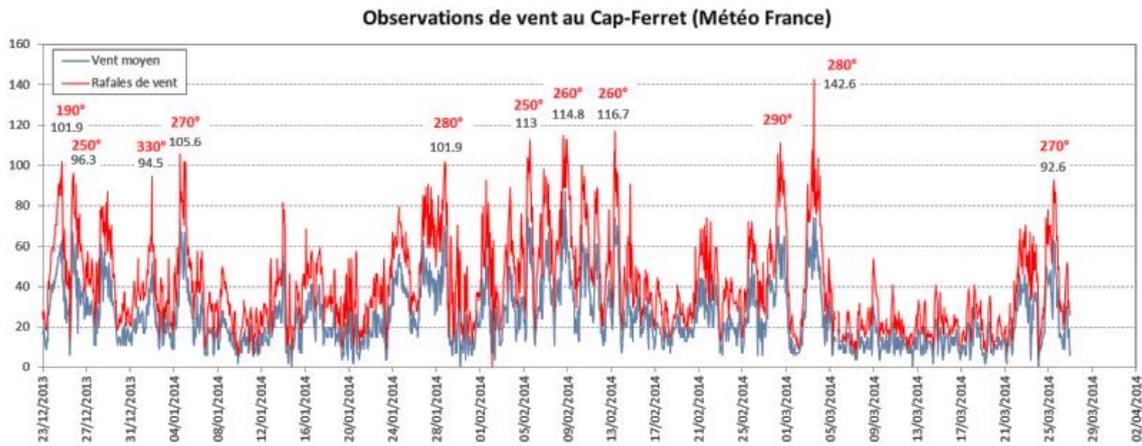
Figure 6. Enregistrement des vitesses du vent (en km/h) et des rafales de vent sur la commune du Cap-Ferret durant l'hiver 2013-2014 (SYNOP Météo-France).

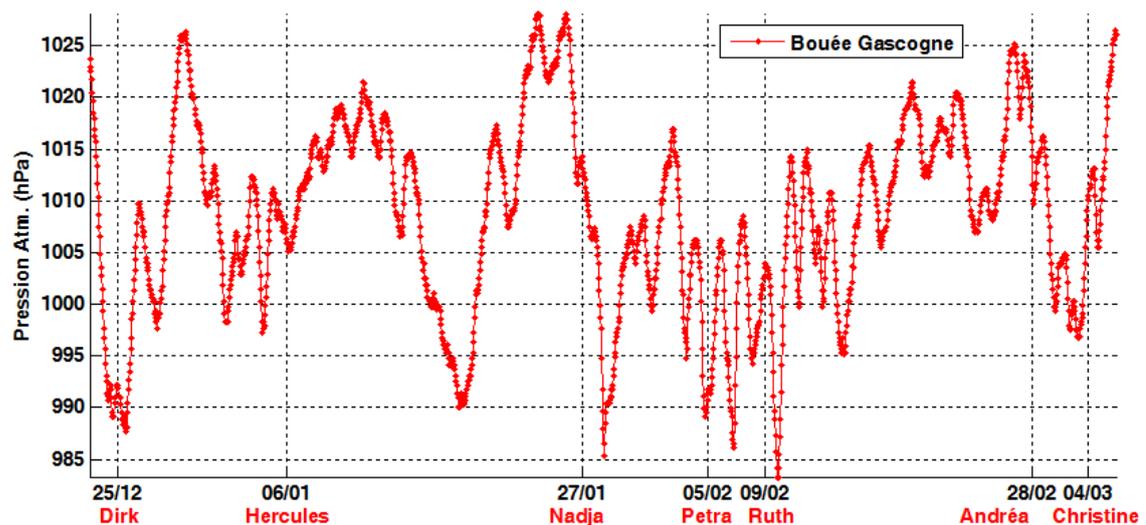
En termes de pression atmosphérique, des gradients importants sont enregistrés sur la période d'étude (cf. figure suivante). De manière générale, la pression atmosphérique enregistrée est basse (système dépressionnaire – inférieure à 1015 hPa) mais sans pour autant atteindre des records de chute de pression.

Figure 7. Enregistrement de la pression atmosphérique au niveau de la bouée Gascogne (source: Météo-France).

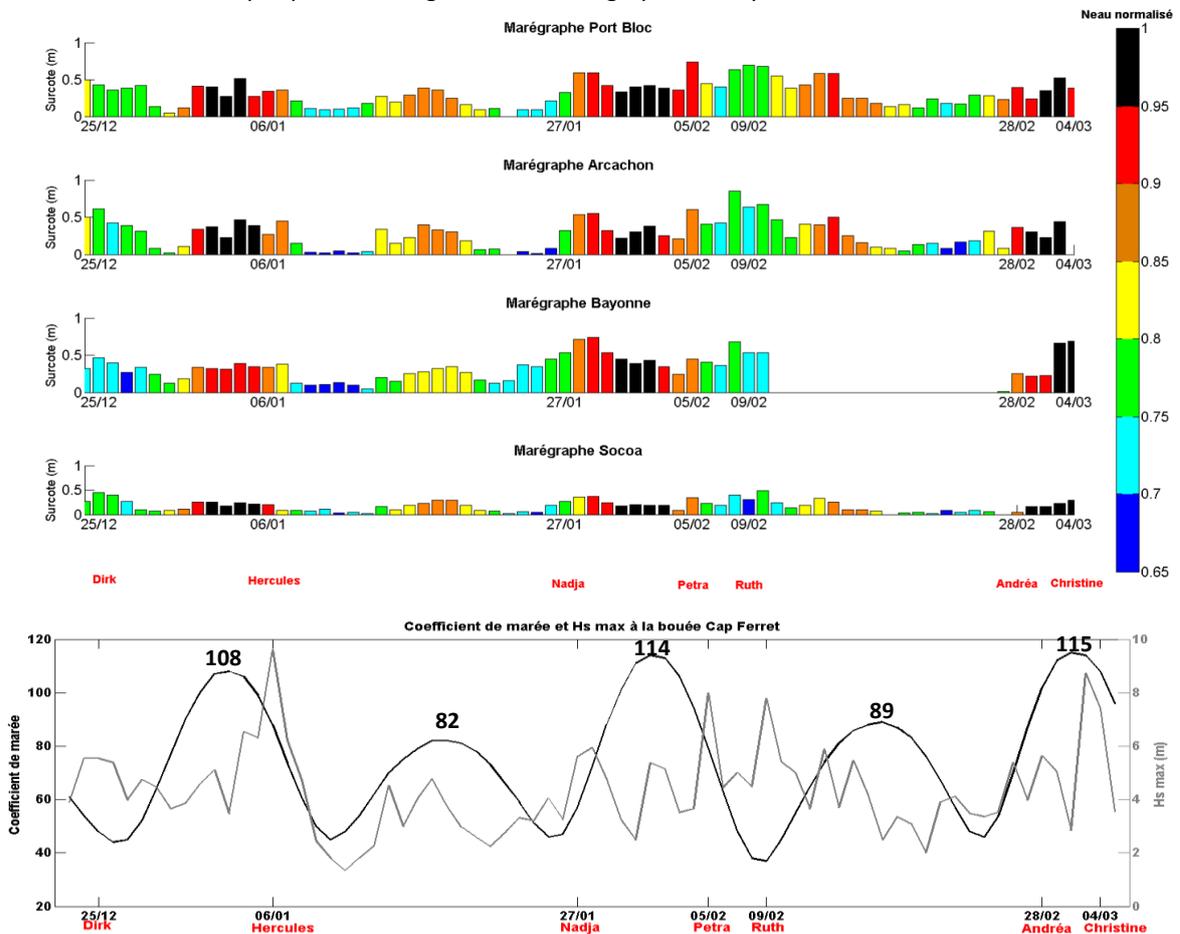
Des données n'ont pas pu être enregistrées au marégraphe de Bayonne durant la fin du mois de février.

Figure 8. En haut, niveau d'eau maximal journalier normalisé enregistré aux 4 marégraphe de la côte Aquitaine (code couleur) et surcotes associées (hauteurs des barres). En bas, les coefficients de marées associés (ligne noire) et la hauteur de houle mesurée à la bouée Cap-Ferret (ligne grise).

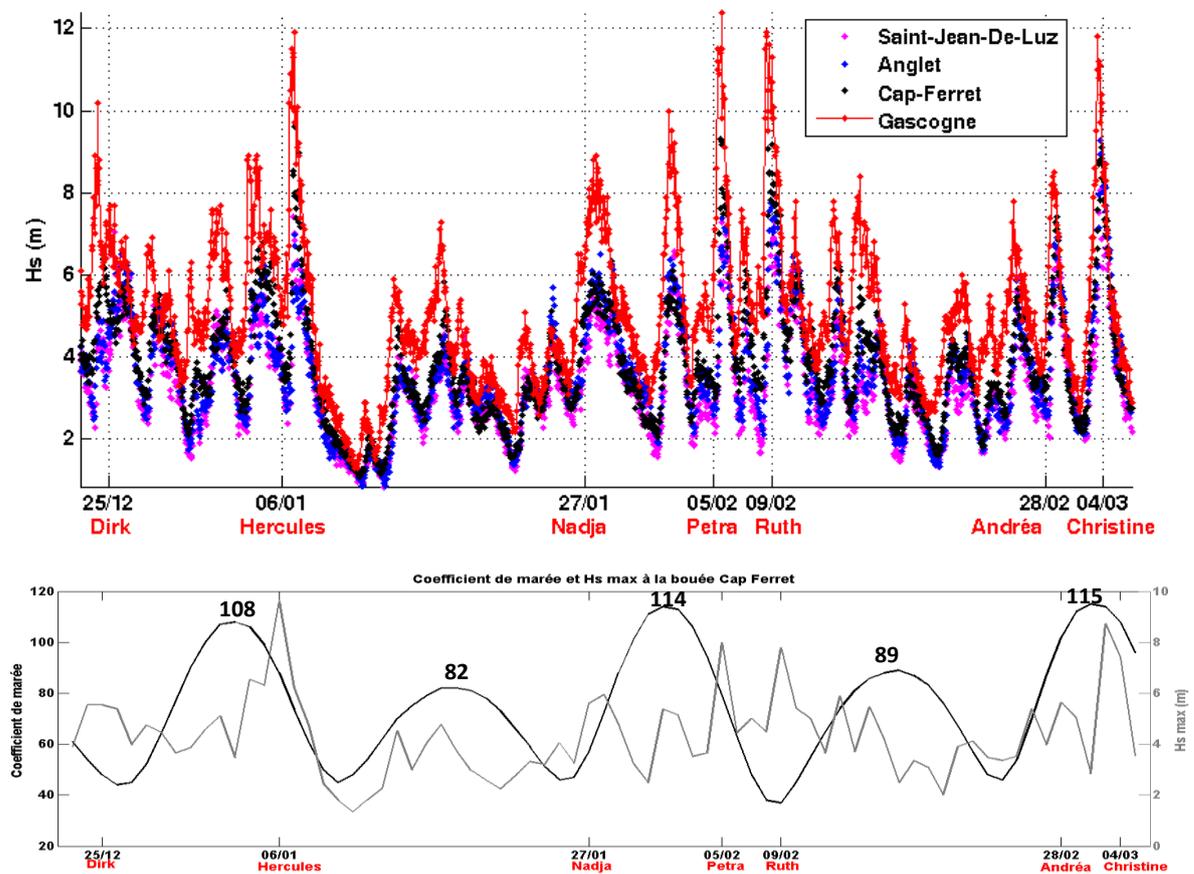
L'ensemble des houlographes présents sur la côte Aquitaine ont permis de donner des enregistrements de houle sur l'ensemble de la période des tempêtes de l'hiver 2013-2014, exceptée la bouée Oléron qui n'était pas en service (Figure 9).

Figure 9. En haut, enregistrement des hauteurs significatives (Hs) de houle sur les différents houlographes disponibles. En bas, les coefficients de marées (ligne noire) et la hauteur de houle mesurée à la bouée Cap-Ferret (ligne grise).

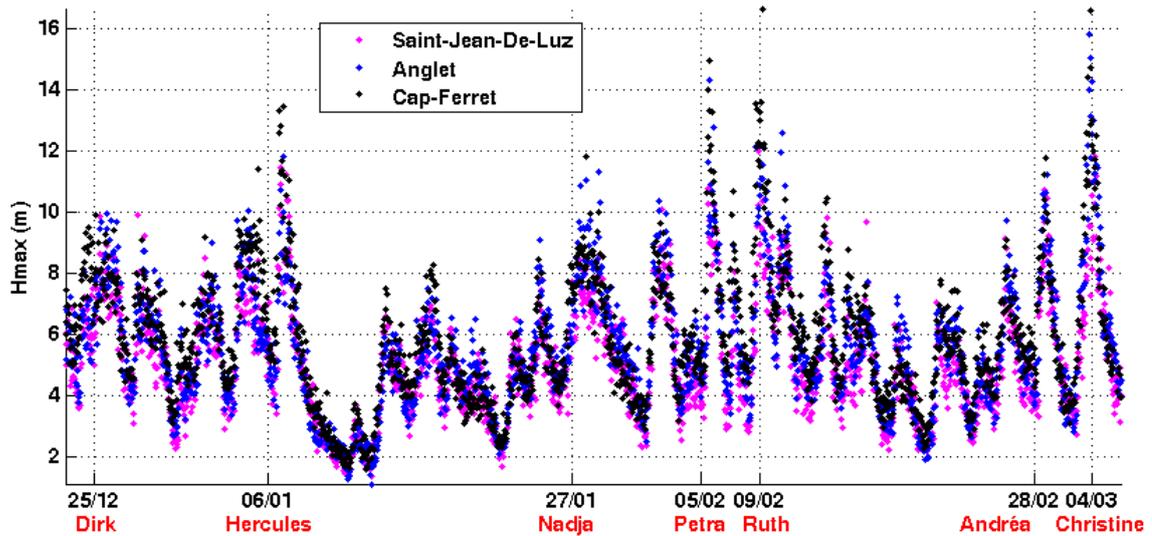
En termes de hauteur maximale de vagues atteinte (Figure 10), la station du Cap-Ferret a atteint 16,5 m lors des tempêtes Ruth et Christine. Le maximum enregistré par la station Anglet est 15,8 m lors de la tempête Christine.

Figure 10. Enregistrement des hauteurs maximales (Hmax) de houle sur les différents houlographes disponibles.

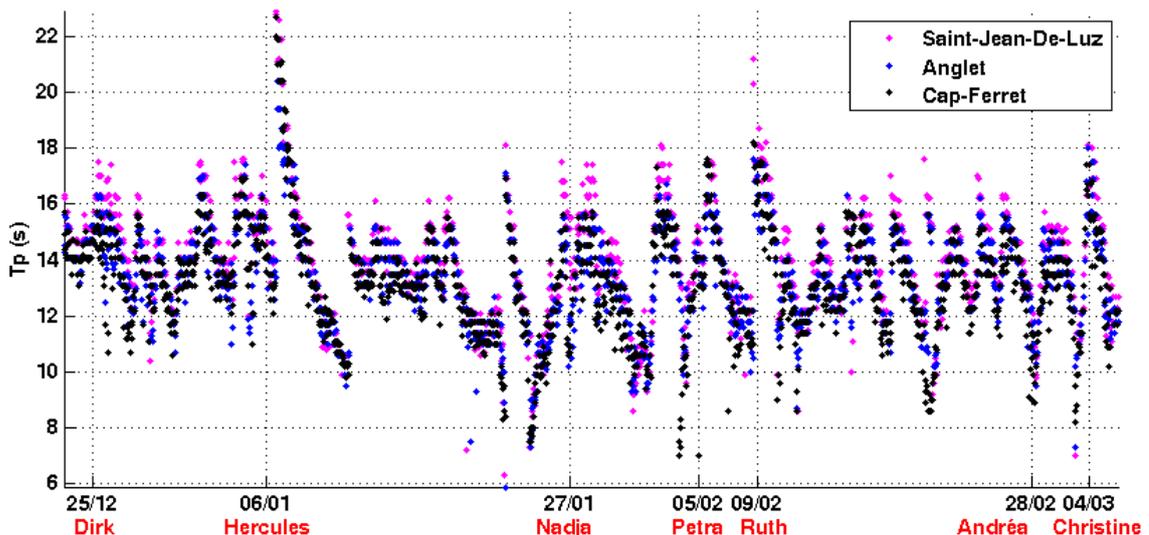
Hormis la hauteur des vagues, la période des différentes houles a été remarquable (Figure 11), notamment lors de la tempête Hercules où la période pic maximale enregistrée a dépassé 22 secondes. 11 tempêtes ont eu des périodes pic dépassant 16 s.

Figure 11. Enregistrement des périodes pic (Tp) de houle sur les différents houlographes disponibles.

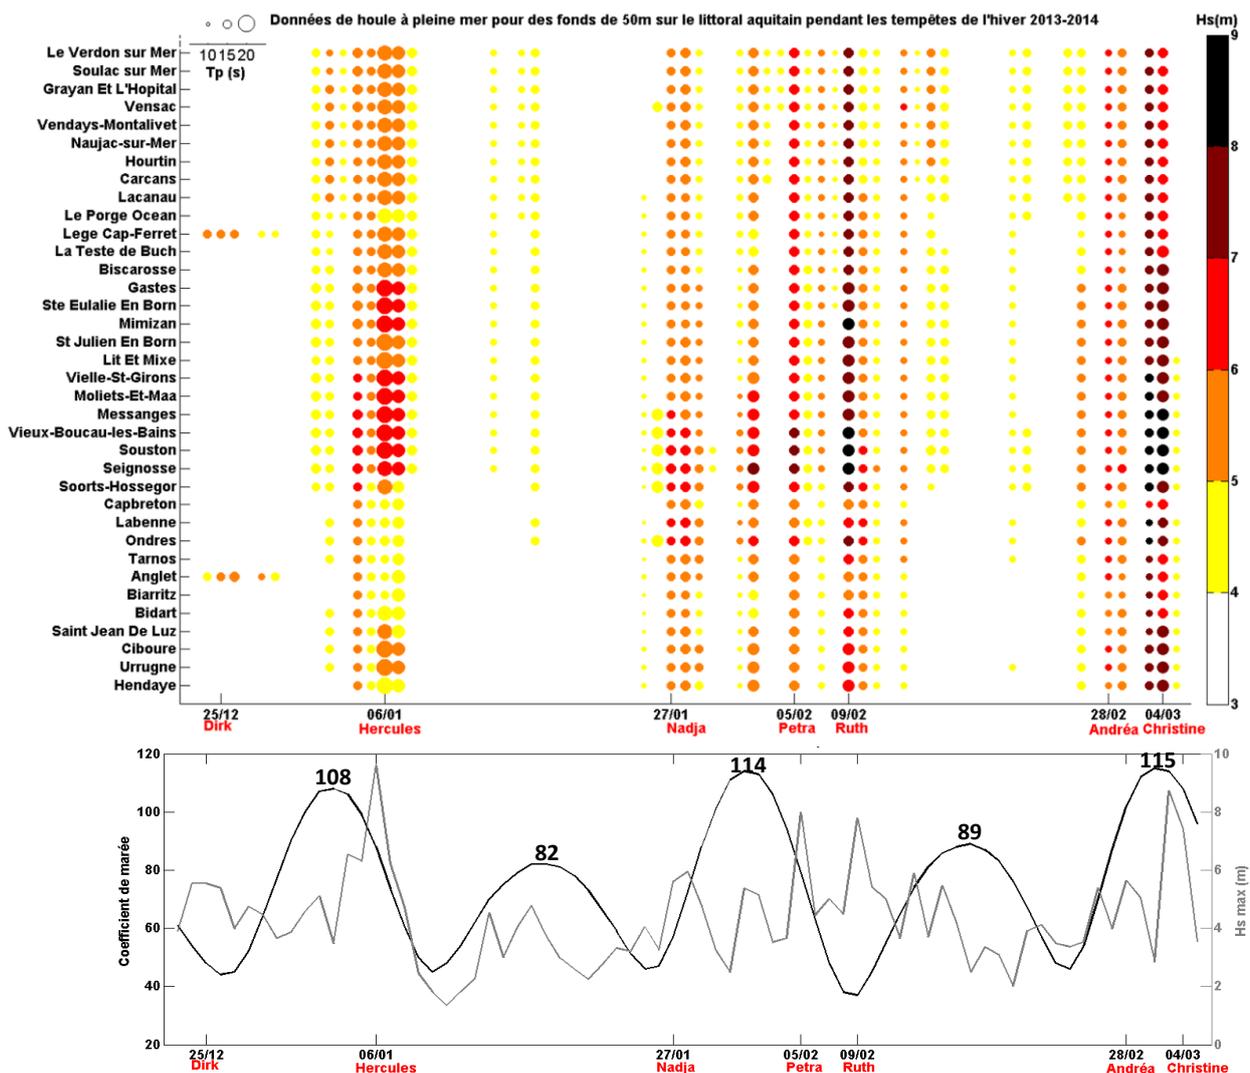
- Les hauteurs significatives les plus fortes sont observées lors des tempêtes Ruth et Christine et au niveau du secteur de Soustons. Pour ces deux évènements, les H_s étaient élevées sur l'ensemble de la côte aquitaine,
- Lors de la tempête Hercules, les hauteurs significatives les plus élevées sont situées entre Biscarrosse et Seignosse,
- Les plus fortes périodes pics des vagues sont observées lors de la tempête Hercules mais ne correspondent pas aux plus fortes hauteurs significatives,
- Bien que les caractéristiques des vagues soient globalement spatialement homogènes, des différences sont visibles entre les différentes communes. Pour compléter l'analyse de ces graphiques, il est intéressant de consulter les fiches tempêtes (cf. ANNEXE 3.3) afin de bien se représenter la dynamique des fronts de houle.

Figure 12. En haut, hauteurs significatives (et périodes pics) des vagues sur le littoral aquitain pendant les tempêtes de l'hiver 2013-2014. En bas, les coefficients de marées (ligne noire) et la hauteur de houle mesurée à la bouée Cap Ferret (ligne grise).

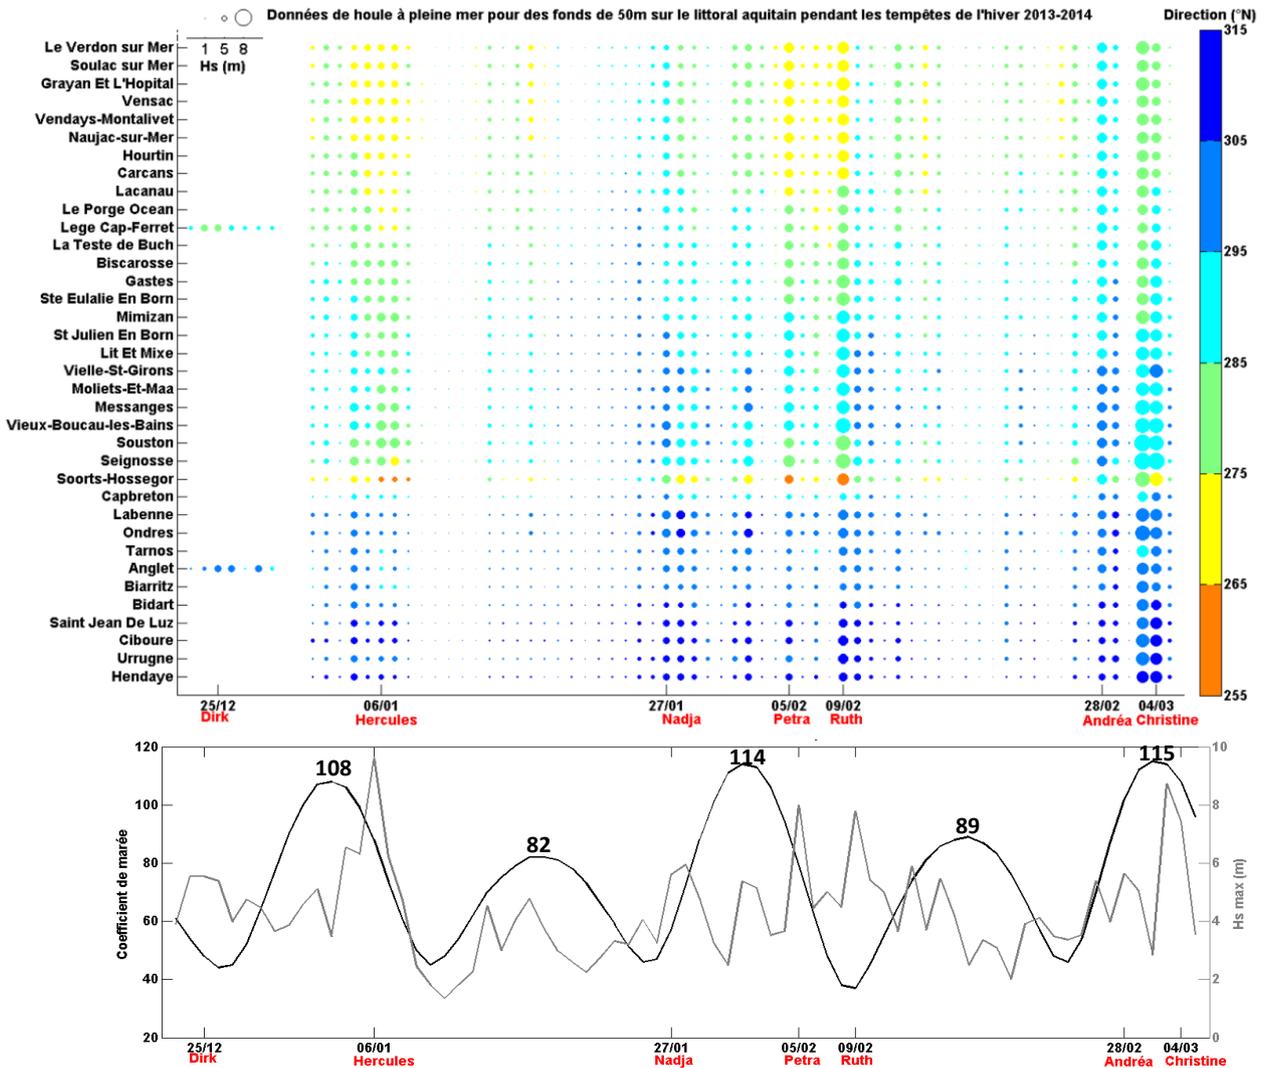
- Le gouf de Capbreton entraîne une modification de la direction de la houle au niveau des communes de Soorts-Hossegor et de Capbreton,
- Globalement, lors des évènements de tempêtes de l'hiver 2013-2014, les houles avaient une provenance Ouest-Nord-Ouest,
- Plus les communes sont situées au Nord de l'Aquitaine, plus la direction de propagation de la houle est dirigée vers l'Ouest. À l'inverse, du côté de la frontière espagnole, la direction principale de la houle est plutôt située au Nord-Ouest (300-315°),
- Sur les communes du nord de la Gironde, les tempêtes Hercules, Petra et Ruth étaient de provenance Ouest et Ouest-Sud-Ouest.

Figure 13. En haut, direction (et Hs) des vagues sur le littoral aquitain pendant les tempêtes de l'hiver 2013-2014. En bas, les coefficients de marées (ligne noire) et la hauteur de houle mesurés à la bouée Cap Ferret (ligne grise).

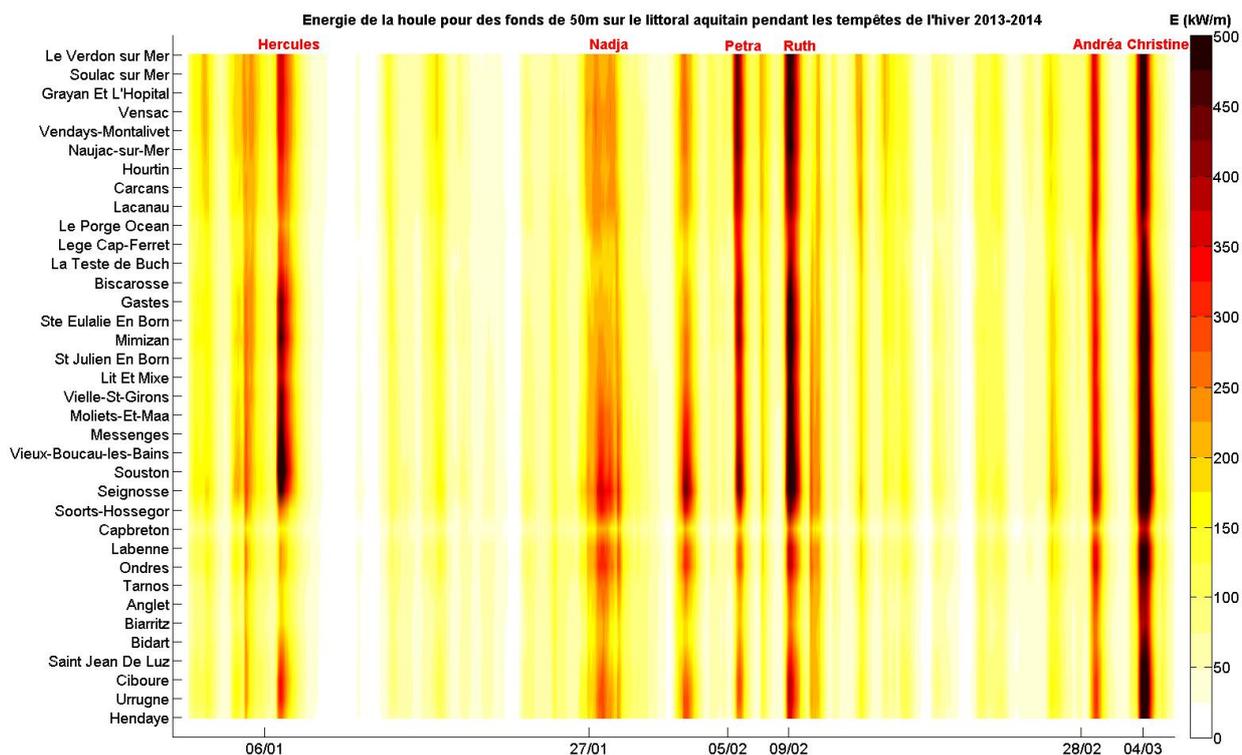
- Les tempêtes les plus énergétiques sont (de la plus énergétique à la moins énergétique) Christine, Ruth, Hercules, Petra, Andrea, Lilli et Nadja,
- Hercules apporte bien moins d'énergie au sud du Gouf de Capbreton qu'au nord. En effet, au niveau des communes des Landes situées au sud du Gouf, Hercules est même la moins énergétique des sept tempêtes précédemment nommées,
- Les tempêtes les plus énergétiques ayant eu lieu en même temps qu'une marée de vive-eau sont Hercules (82), Lilli (108) et Christine (114).

Figure 14. Energie de la houle pour des fonds de 50 m sur tout le littoral aquitain pendant les tempêtes de l'hiver 2013-2014.

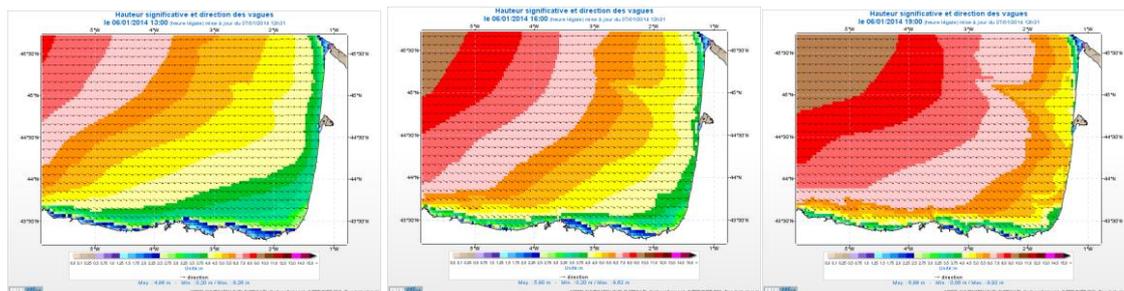
Figure 15. Exemple de propagation de champs de houle pour la tempête Hercules (source: marc.ifremer.fr).

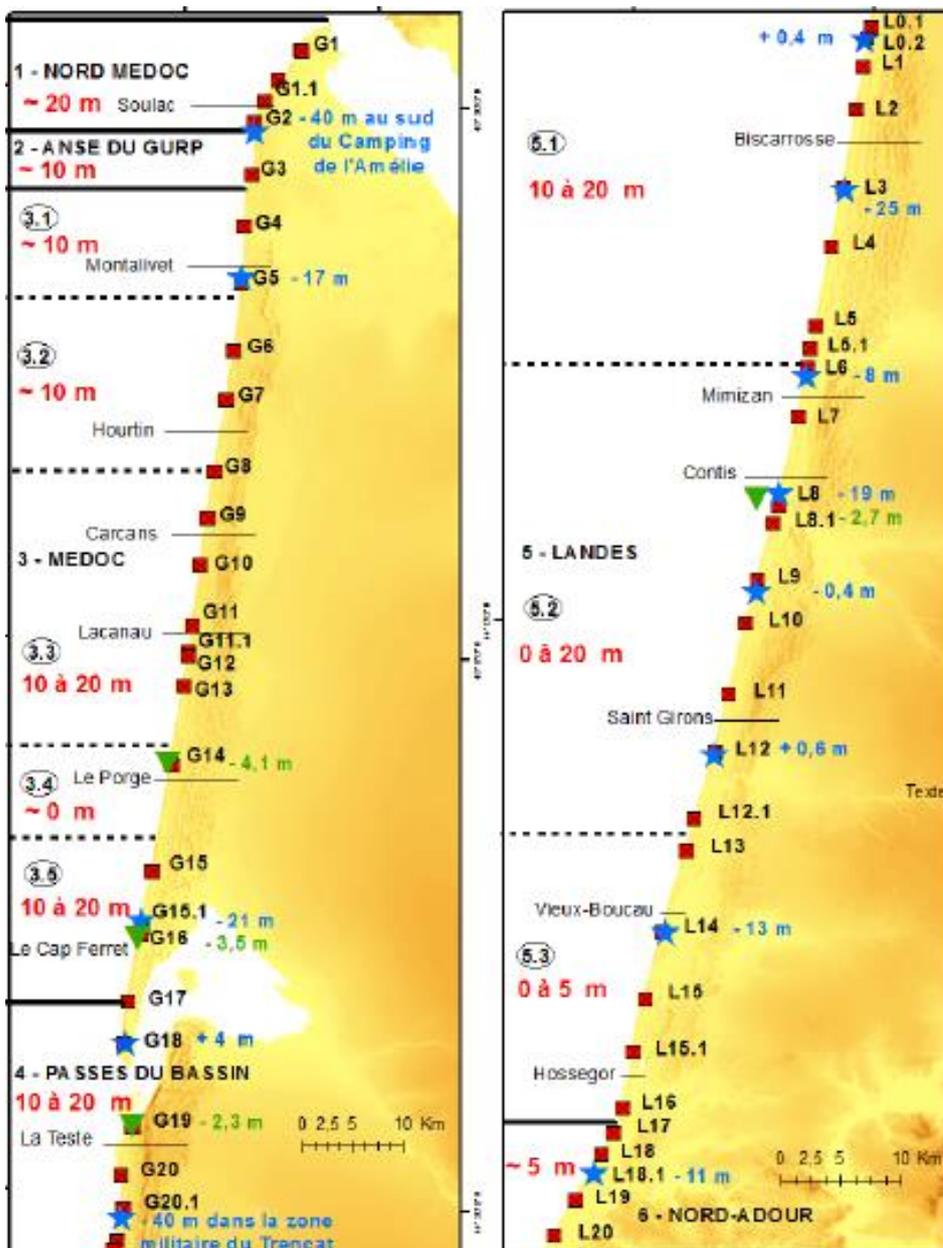
Figure 16. Carte de synthèse de l'érosion du trait de côte entre 2013 et 2014 sur la côte sableuse (Gironde à gauche et Landes à droite) présentée par cellule et sous-cellule (encadrée) sédimentaire. Des points particuliers sont présentés en bleu pour l'évolution planimétrique et en vert pour l'évolution altimétrique (source : OCA, 2014b).

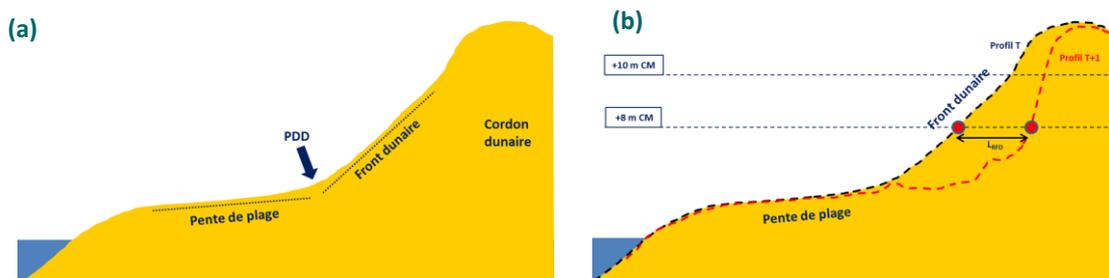
- **Le pied de dune (PDD)** est défini comme étant situé au niveau de la rupture de pente entre le front dunaire et la plage (Figure 19 a). La mise en place d'outils automatisés basés sur les variations de pentes ne permettant pas d'obtenir des informations de bonne qualité, le PDD a donc été digitalisé manuellement pour chaque profil. Cette digitalisation a été réalisée via l'interprétation de l'opérateur. Sur certains secteurs, la localisation du pied de dune peut être très suggestive (zones de faibles pentes ou ruptures de pentes multiples),

Figure 19. (a) Schéma de principe pour la localisation de (a) l'indicateur "pied de dune" et (b) de l'indicateur "recul du front dunaire".

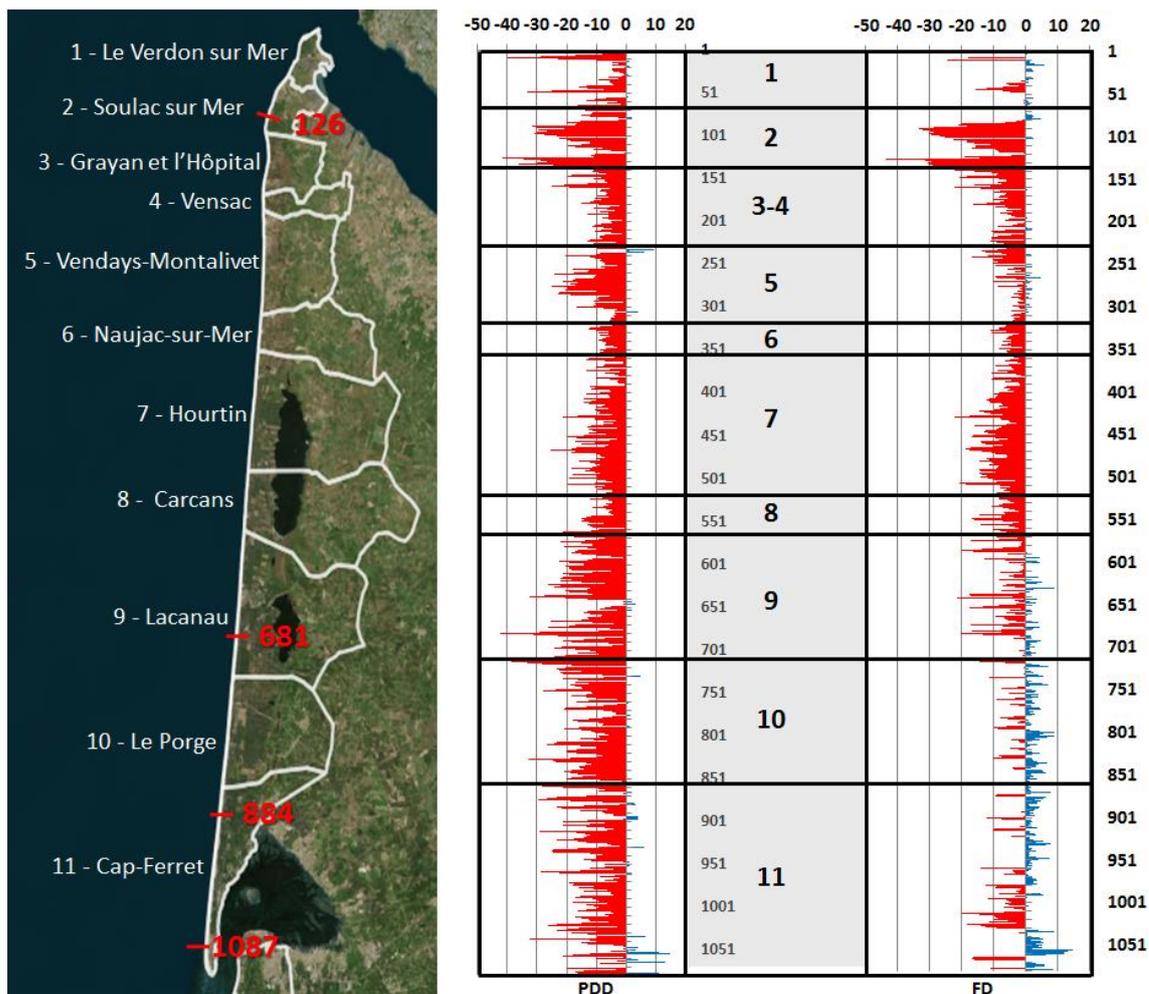
- Un recul généralisé du pied de dune et du front dunaire : significatif au niveau de la commune de Soulac-sur-Mer (-17 m en moyenne). Le recul généralisé du cordon dunaire peut atteindre plus de 40 m localement (Figure 21 a et b). Ce comportement est plus particulièrement observé au niveau des 8 communes les plus au Nord, de Soulac-sur-Mer à Lacanau.
- Un recul du pied de dune et une stabilité de la face de dune : ce comportement est observé à partir de la commune de Lacanau et jusqu'à la commune de Lège-Cap Ferret. Malgré la stabilité du front dunaire, le sapage du pied de dune peut atteindre plus de 30 m (Figure 21 c). Par ailleurs, les résultats montrent régulièrement un reprofilage transversal qui se matérialise par une « avancée » du front dunaire (Figure 21 d).

Figure 20. Résultats de l'analyse de la position du pied de dune (PDD) et du front dunaire (FD) du Verdon-sur-Mer au Cap Ferret (rouge : érosion, bleu : accrétion).

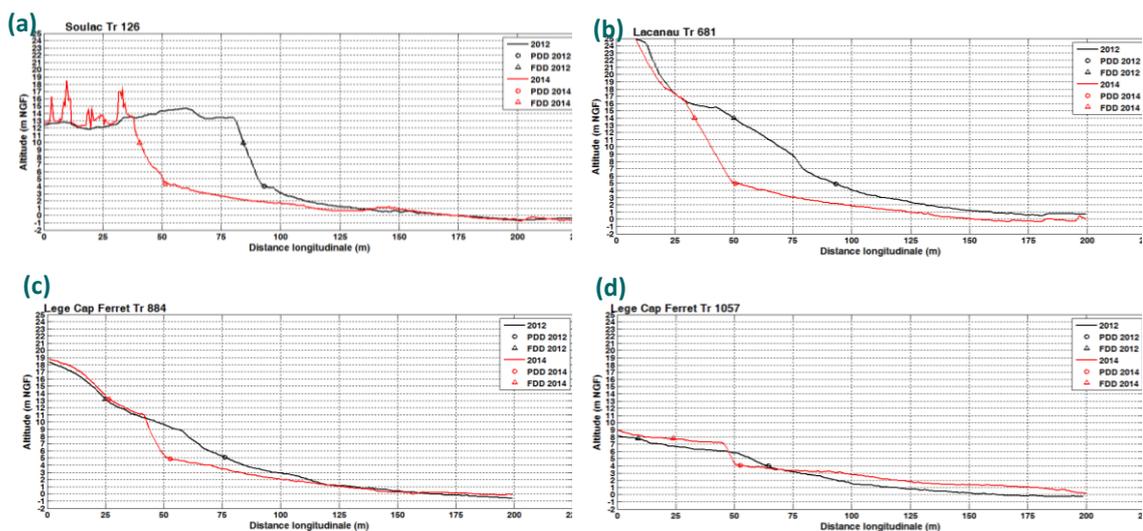
Figure 21. Exemple de profils transversaux au niveau de la commune de Soulac (a), de Lacanau (b), et de Lège Cap-Ferret (c et d).

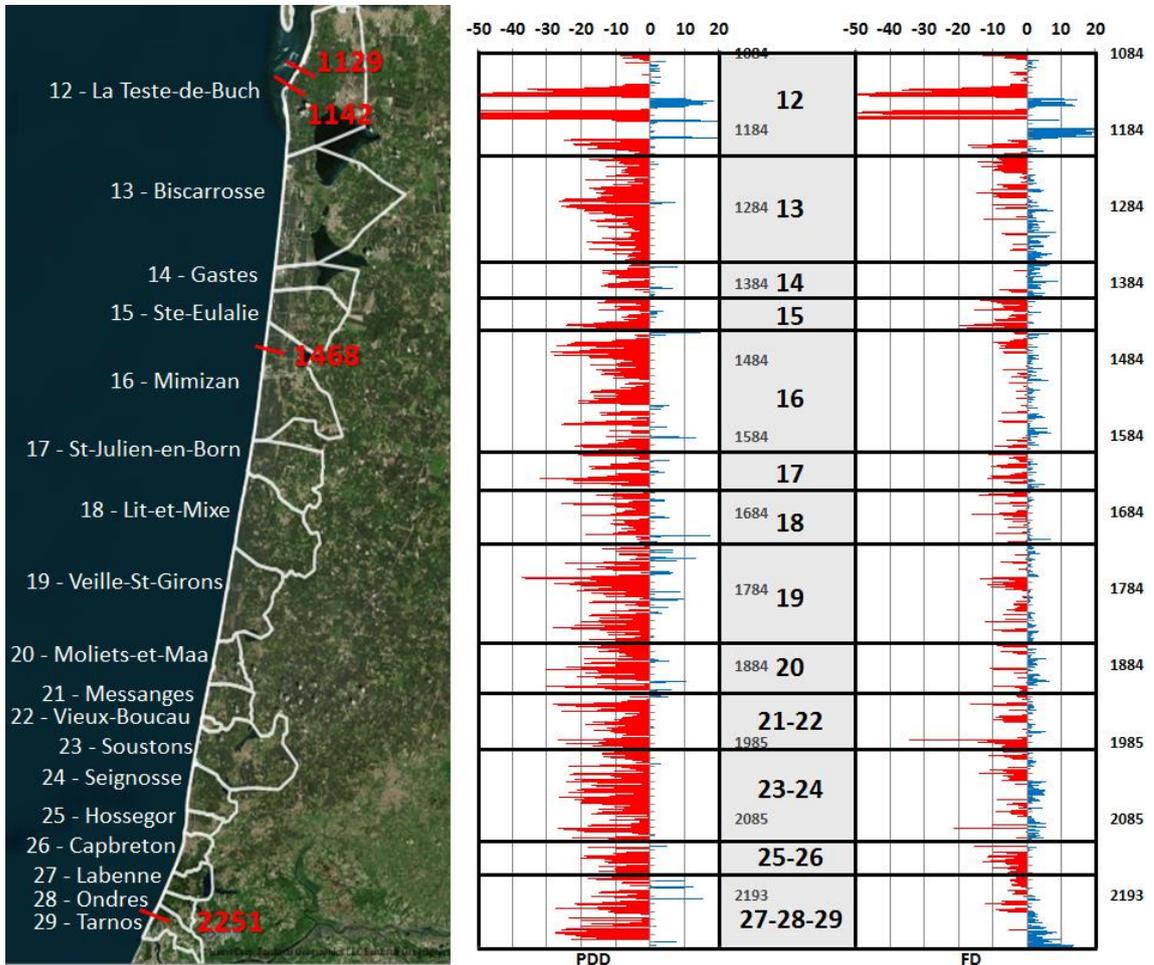
Figure 22. Résultats de l'analyse de la position du pied de dune (PDD) et du front dunaire (FD) de La Teste-de-Buch à Tarnos (rouge : érosion, bleu : accrétion).

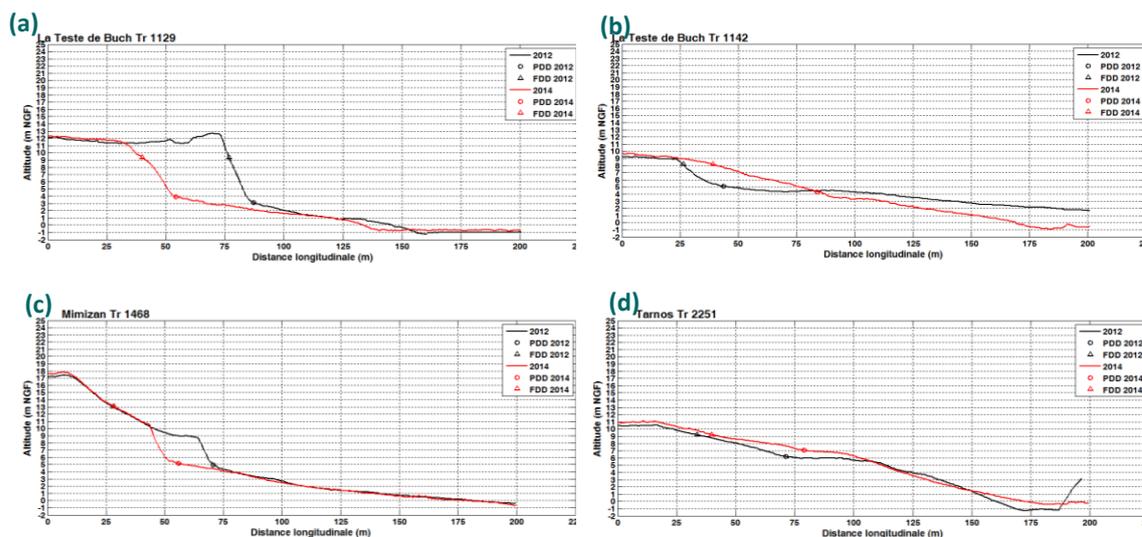
- Un engraissement significatif du front dunaire au niveau des communes situées au Sud et plus particulièrement la commune de Tarnos (Figure 23 d).

Figure 23. Exemple de profils transversaux au niveau de la commune de La Teste-de-Buche (a et b), de Mimizan (c), et de Tarnos (d).

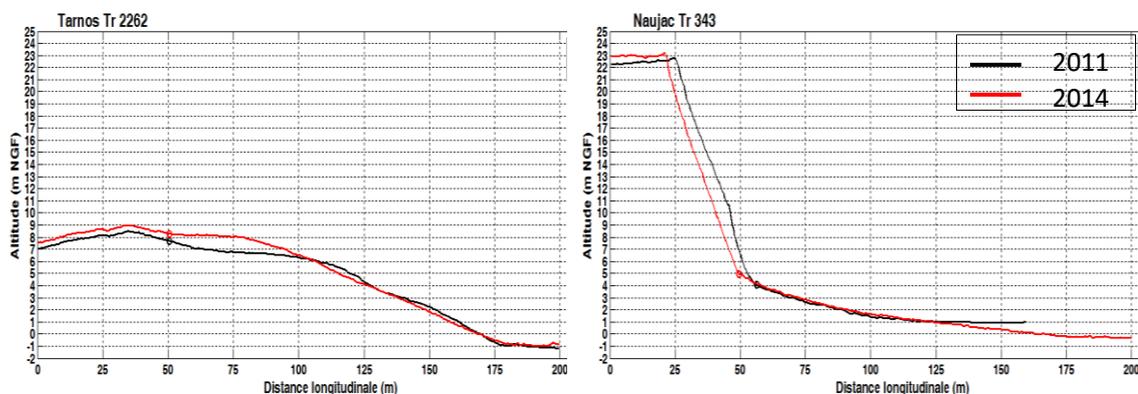
Dans la plupart des cas (en Gironde), la rupture de pente entre le front dunaire et la plage est bien définie. Cependant, certains secteurs ont une pente régulière depuis la plage jusqu'à la crête de la dune. Dans ce cas, l'indicateur pied de dune devient difficilement identifiable et exploitable. Il est ainsi difficile de trouver le bon indicateur et de donner une valeur de recul précise. Un exemple de ces deux typologies est présenté en Figure 24.

Figure 24. Exemple des LIDARS le long de deux transects ; Tarnos (40) et Naujac (33).

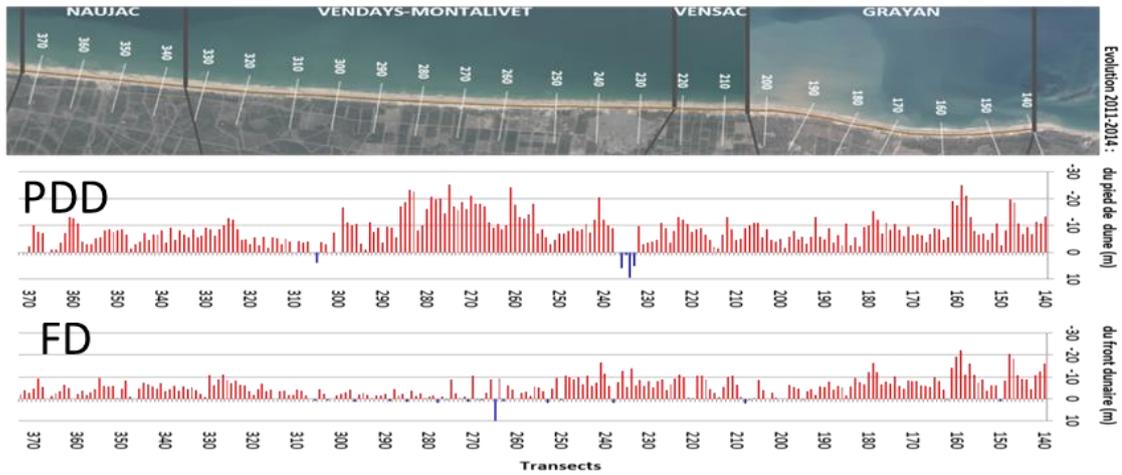
Sur l'exemple ci-après, la comparaison de deux indicateurs (pied de dune et front dunaire) est donnée sur le littoral de Vendays-Montalivet.

Figure 25. Localisation des profils (en haut), et comparaison entre le recul du pied de dune (au milieu) et le recul du front dunaire (en bas) sur le secteur de Vendays-Montalivet.

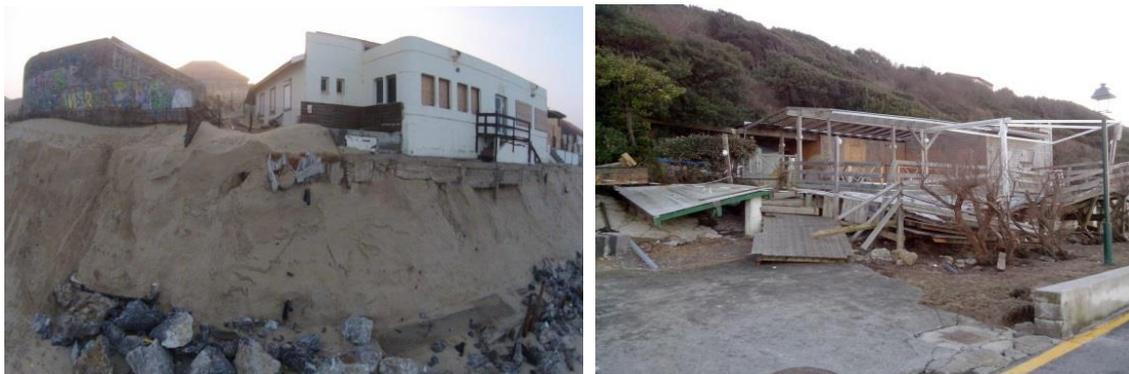
Figure 28. À gauche, restaurant à Vieux-Boucau (Le Cap'tain bar) menacé par le recul du trait de côte et à droite, restaurant détruit à Guéthary.

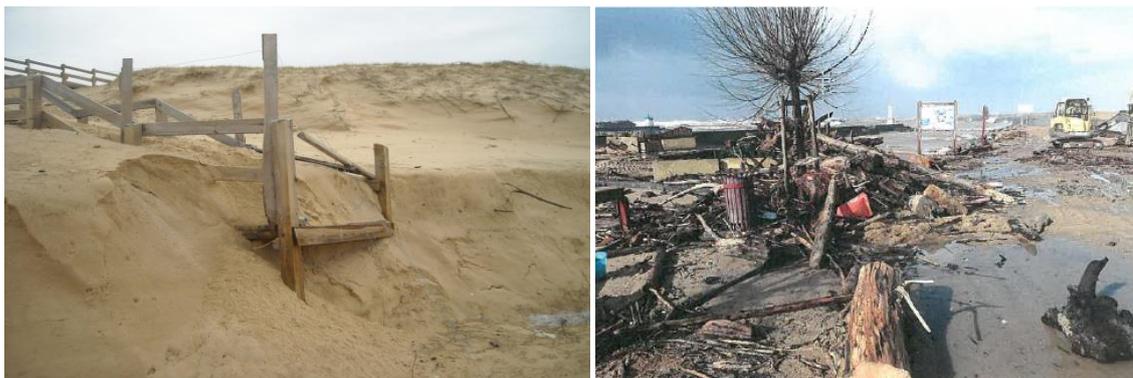
Figure 30. À gauche, accès plage détruit (Messanges) et à droite, parking de la digue à Tarnos après le passage de la tempête Lilli.

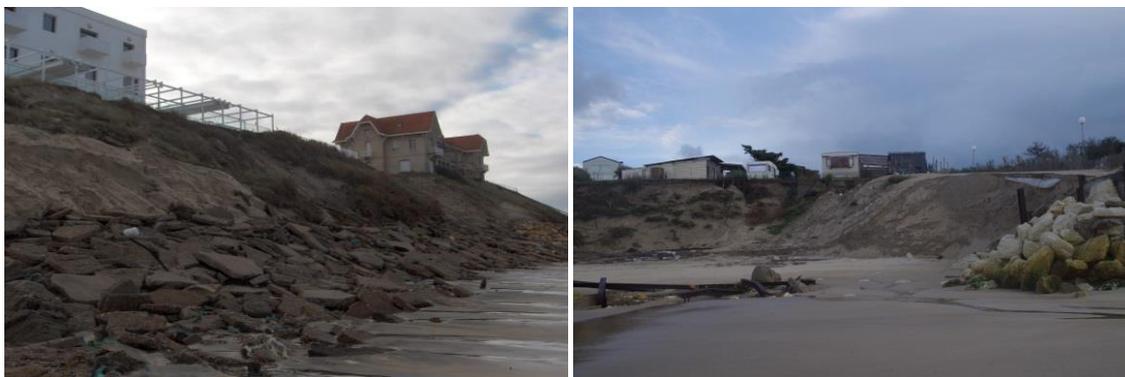
Figure 32. À gauche, esplanade de Biscarosse (Le Grand Hôtel de la plage) et à droite, camping à Soulac ayant subi les érosions de l'hiver 2013-2014.

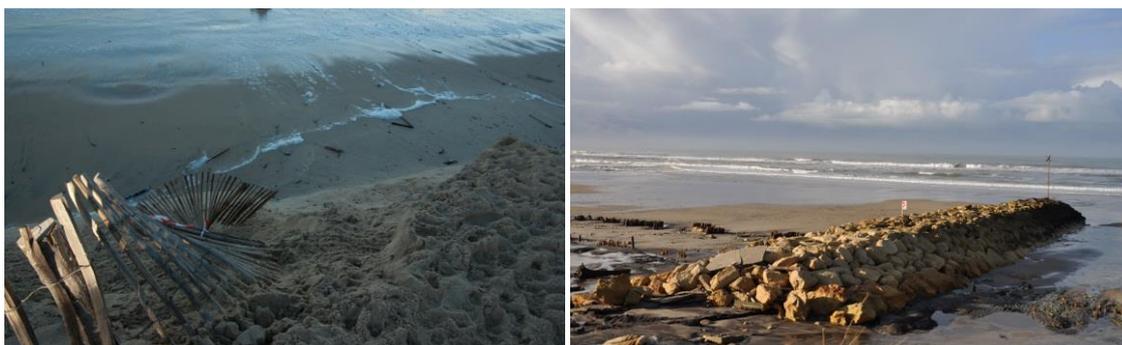
Figure 34. À gauche, chute d'une ganivelle située en haut de dune (Carcans) et à droite, dislocation de l'enracinement d'un épier à Vendays-Montalivet.

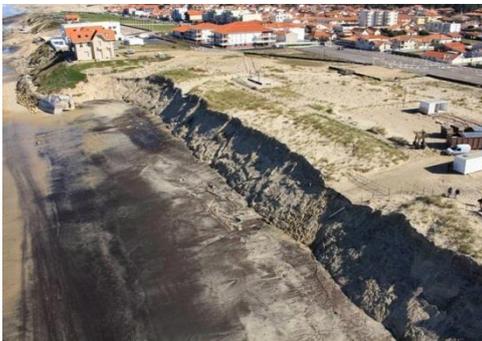
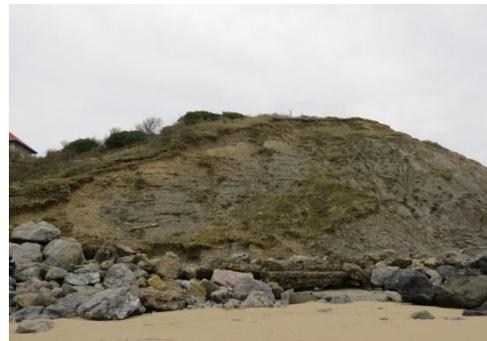
Figure 36. À gauche falaise érosive à Biscarrosse. A droite mouvement de terrain sur une falaise rocheuse à Bidart.

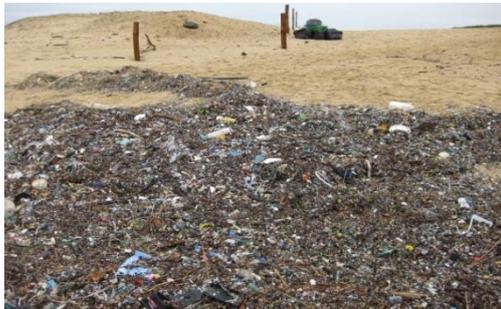
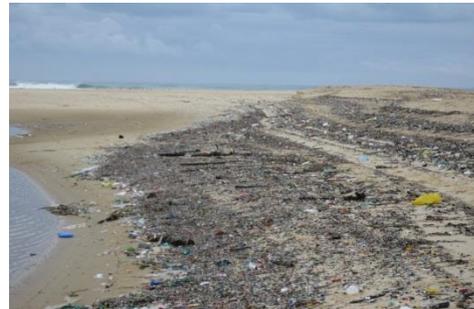
Figure 39. Dépôts de déchets sur le linéaire côtier (Exemple de Moliets)

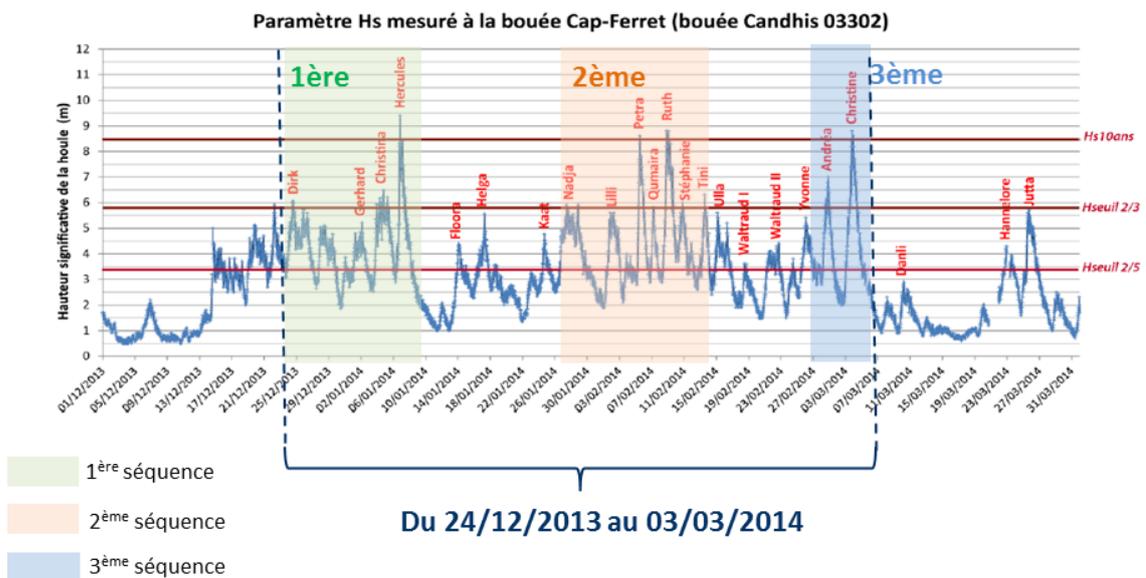
Figure 40. Graphique représentant les 3 séquences de fortes tempêtes sur la période d'étude se basant sur la hauteur significative des vagues au niveau de la bouée Cap Ferret (source OCA / Candhis).
